1 マシナブルセラミックスの穴あけ加工に関する研究

機械部 水 江 宏

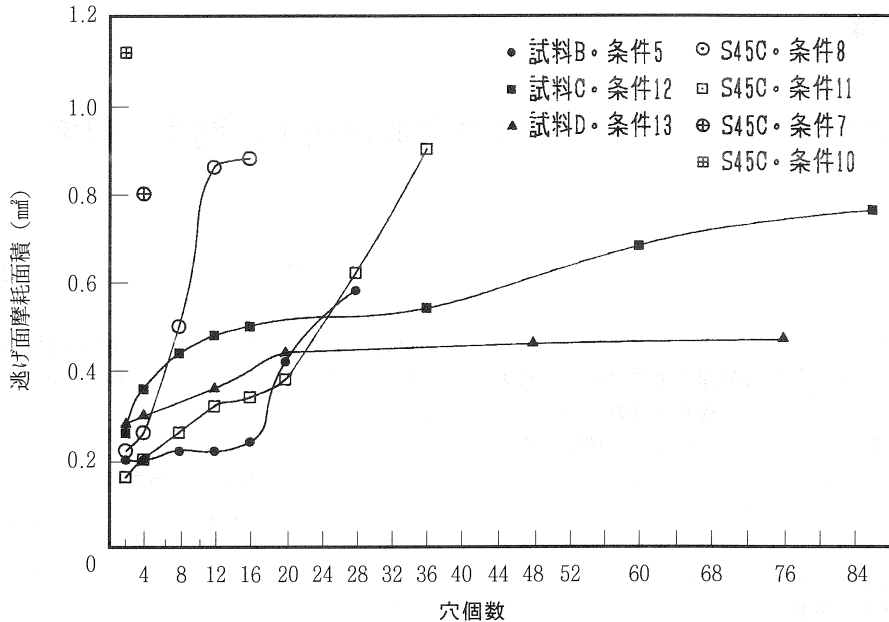
図1 摩耗状態と穴個数の関係

逃げ面の摩耗状態と加工穴個数の関係を図1に示す。ドリル刃先の摩耗状態を図2に示す。

超硬ドリルを使用した実験（条件No.5, 6）においては、図1に示すように、S45Cより試料Bの方が被切削性が良好であった。条件No.5の実験では2つ目の穴加工において外周コーナーにかけが生じたが、以降穴数18個目までほとんど摩耗状態に変化がなかった。穴数20個を超えると刃先にチッピングが生じ徐々に成長し、穴数28個で実験を中止したが、更に加工可能な刃先状態であった。条件No.6の実験では穴数2個目までで致命的なかけが生じ穴数3個目で折損した。

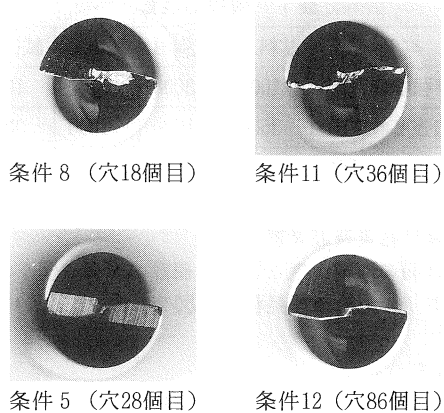
図2 刃先写真

図2に示すように、刃先をきれいに研磨したような摩耗が発生した。

条件No.1～11の摩耗はチッピングが主であったが、条件No.12（試料C）ではチッピングは全く発生せず、

条件No.12と同様の摩耗形態を呈したが、摩耗は小さく、穴数20個以上ではほとんど摩耗は進行しなかった。
