# 油の微生物分解処理技術の一般化に関する研究（その7）

## Research and Development for Utilization/Generalization of Biodegradation Disposal of Recovered Oil (7<sup>th</sup> Report)

### 要 旨

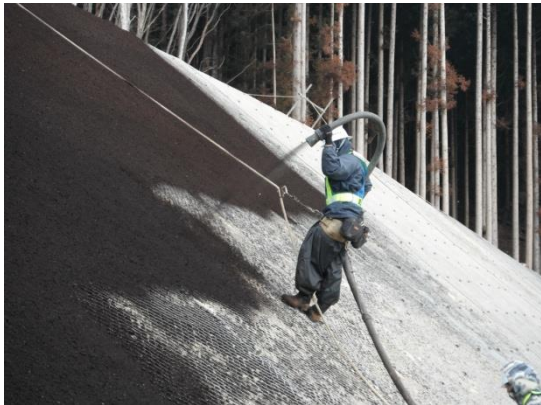
Fig.3 緑化施工試験の様子

当初予定では 25 年夏頃の予定であったが、天候などの影響で工期が遅れ、26 年 3 月 6 日に開始した。緑化施工用の基材である調整済パーク堆肥に、現地でトールフェスク、ケンタッキーブルーグラス、クリーピングレッドフェスク、メドハギの 4 種類の種子を混入し、高分子系樹脂接合材および化成肥料を添加し、厚さ 3cm となるようモルタルガン機を用いて吹付施工を行った (Fig. 3~4)。

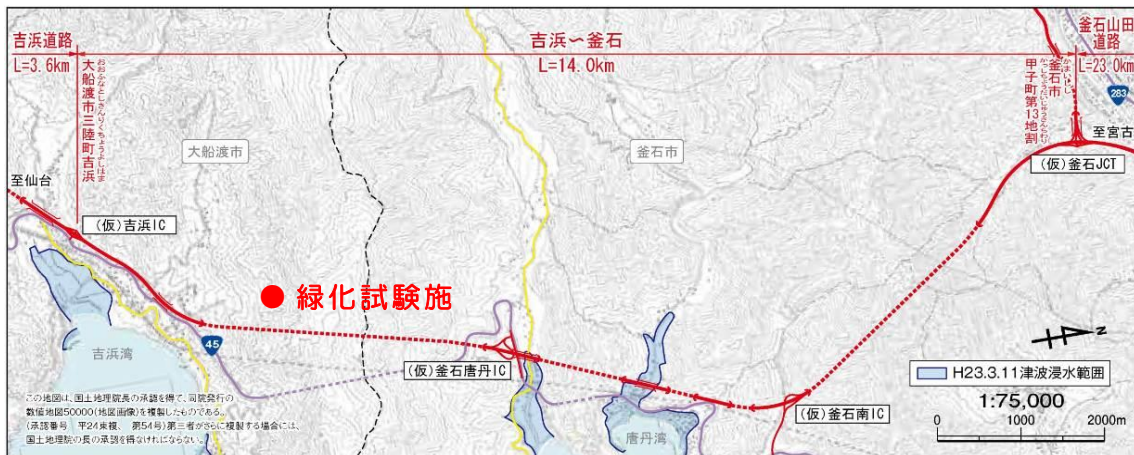
Fig.2 緑化施工試験の場所 (新釜台トンネル南側の坑口付近)

緑化施工試験は、三陸沿岸道路「吉浜釜石道路」の(仮称)新鉄台トンネル南側の坑口付近(Fig.1 および 2)の法面で行った。

国交省南三陸国道事務所の協力で、施工後の経過観察が容易な側道脇(自動車専用道路区域の外)の切土法面(土砂部)に試験用のフィールドを用意して頂いた。国道本体から約 60m の距離にある法面で、面積は 910m<sup>2</sup> である。
